# 玄海原子力発電所 1号機 蒸気発生器入口管台概要図

出入口管台溶接部の点検結果

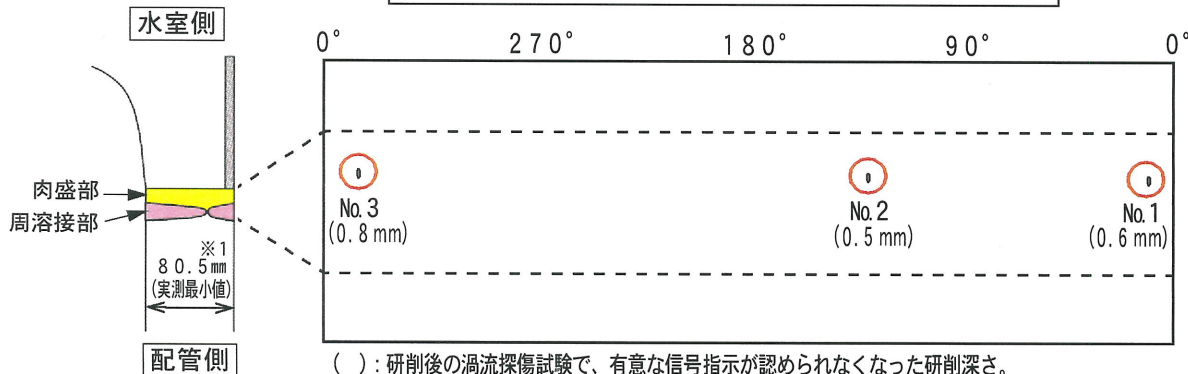
A 蒸気発生器入口管台の渦流探傷試験の結果

( ) : 研削後の渦流探傷試験で、有意な信号指示が認められなくなった研削深さ。

※1 : 工事計画認可申請書に記載されている設計上の板厚は7.5mm

点検箇所	渦流探傷試験 <sup>※2</sup>		超音波探傷試験 <sup>※3</sup>	
	周方向位置	軸方向長さ	指示深さ	
A 蒸気発生器 入口側	No. 1	9°	5 mm	特定できず
	No. 2	130°	4 mm	特定できず
	No. 3	344°	4 mm	特定できず
出口側	渦流探傷試験による指示なし			
B 蒸気発生器 入口側	渦流探傷試験による指示なし			
	出口側	渦流探傷試験による指示なし
