A 充てん／高圧注入ポンプ主軸折損の調査結果(概要)

川内1号機 充てん／高圧注入ポンプ概要図

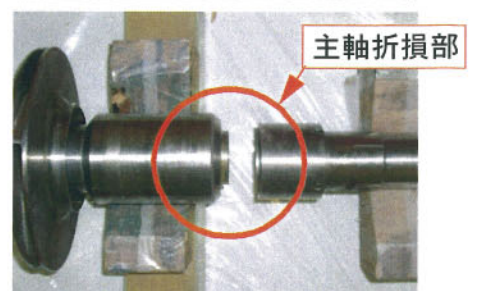
主軸折損部の状況写真

- ・ 充てん／高圧注入ポンプの運転時間等の履歴調査、主軸、羽根車等の材料・製作調査、据付時の試運転記録等による施工調査を行ったが問題はなかった。
- ・ 主軸、羽根車、スリーブ等の外観点検、超音波探傷試験、浸透探傷試験の結果、各部品の一部に面荒れや擦り傷等が認められたが問題はなく、主軸折損に関連するものではなかった。
- ・ 主軸折損部の破面観察の結果、2ヶ所の破面残存部に高サイクル疲労の特徴である組織状及びストライエーション状模様が認められたことなどから、応力集中、過大応力、流体振動及び機械振動を因子とする疲労が、主軸折損の発生要因であると考えられる。
- ・ 羽根車（1段）の吸込部2ヶ所にエロージョンがありキャビテーションが認められたこと及び流動解析から、小流量運転時のポンプ内に不均一流れが生じたことにより、主軸に曲げ応力が発生したと考えられる。

- ・ 折損した当該ポンプ主軸は、割りリング溝部に不連続を生じさせない加工方法にするとともに、応力集中に対する裕度を確保するために割りリング溝部の曲率半径を大きくした主軸に取り替える。
- ・ 割りリング溝部の形状など、実機でのデータを取得するため、次回定期検査において、B、C 充てん／高圧注入ポンプの点検を実施することとし、定期検査までの間、軸受温度等の監視強化を行う。

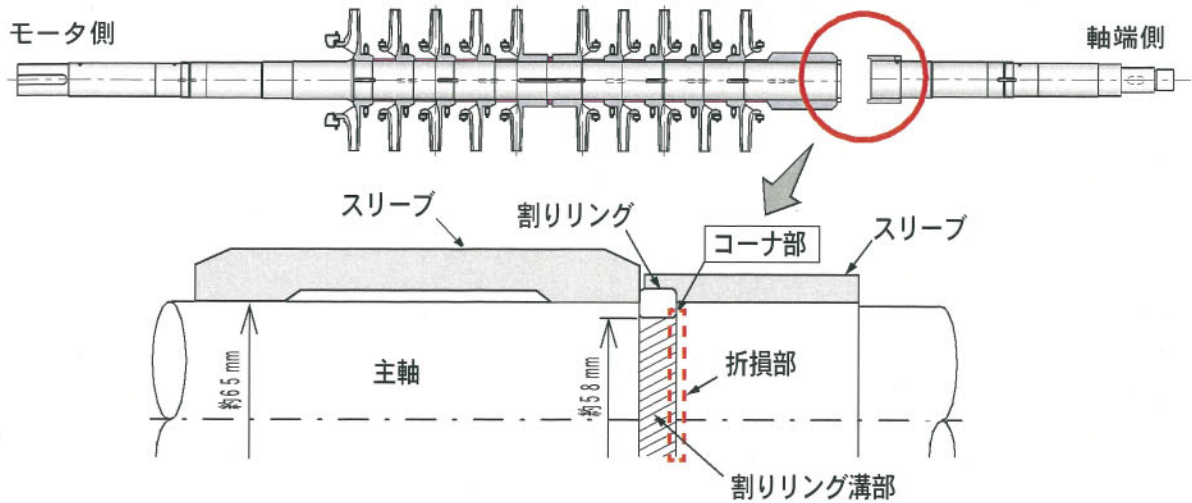
主軸全体及び折損部の構造図

- ・ 小流量運転時のポンプ内の不均一流れに起因して、主軸の割りリング溝部に比較的大きな曲げ応力が付加されたと推定される。
- ・ 当該ポンプ製作時の割りリング溝部の加工方法では、コーナ部で不連続部を生じる可能性があるため、不連続部に応力が集中する。
- ・ これらの要因が重畳することによって、疲労限を超え初期き裂が発生し、その後のポンプ運転時の応力によりき裂が進展し、主軸が折損したと推定される。
