川内原子力発電所 2 号機 蒸気発生器入口管台点検結果概要

蒸気発生器入口管台溶接部の点検状況

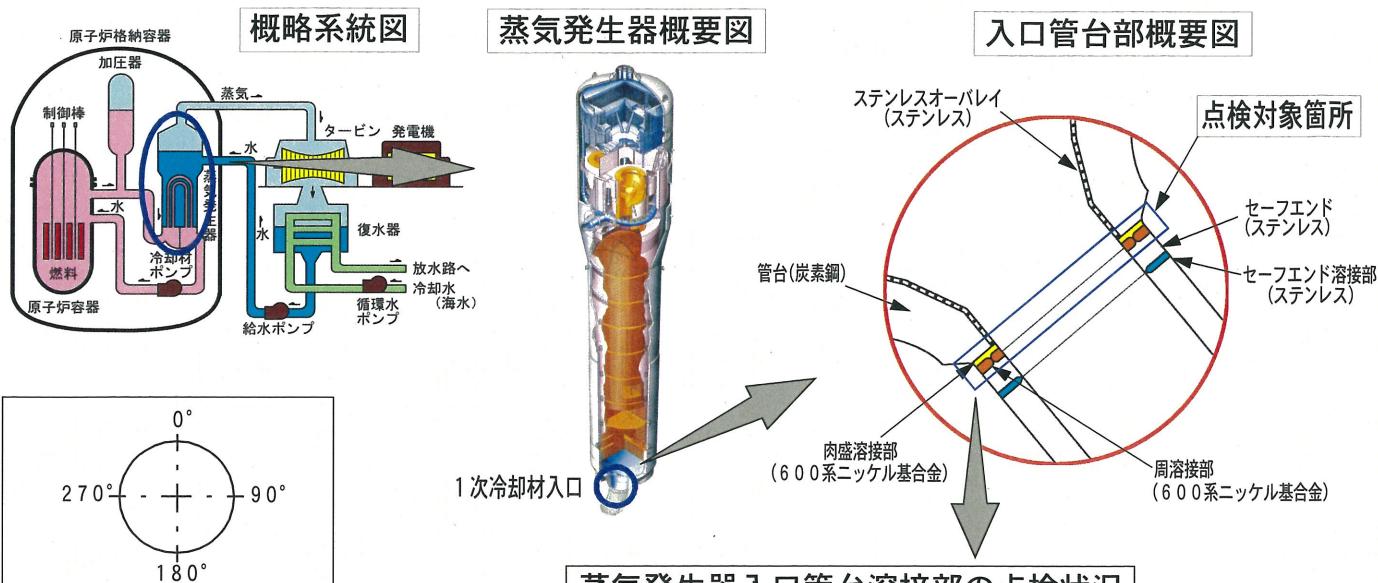
水室内から管台を見て上が0°
で時計回りに計測した角度

- ：渦流探傷試験で有意な信号指示が確認されたが、超音波探傷試験での深さ確認では有意な信号指示がなく浅い傷と評価した箇所
- ：超音波探傷試験で傷の深さが確認できた箇所

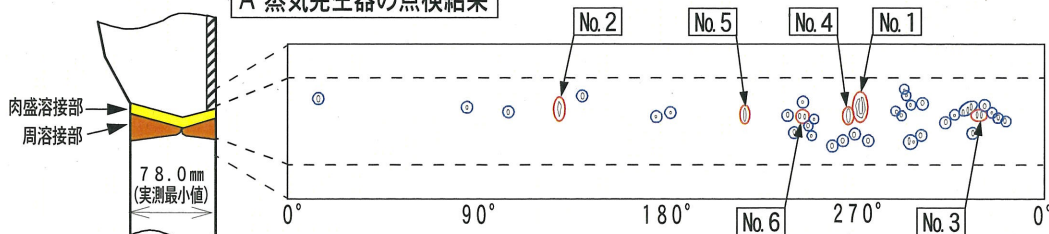
A 蒸気発生器の点検結果

長さ	深さ
No. 1	約 17 mm	約 7 mm
No. 2	約 14 mm	約 9 mm
No. 3	約 12 mm	約 9 mm
No. 4	約 11 mm	約 5 mm 未満
No. 5	約 10 mm	約 9 mm
No. 6	約 6 mm	約 5 mm 未満

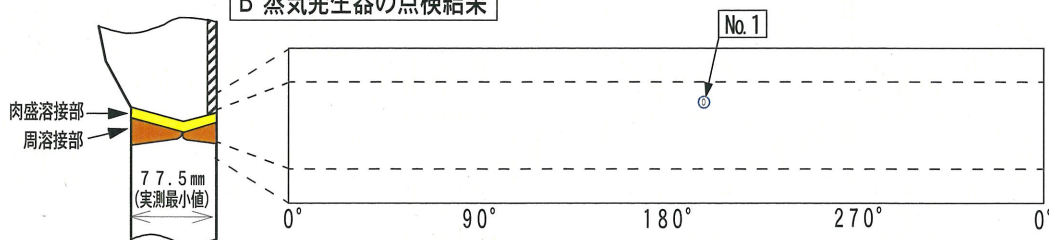
B 蒸気発生器の点検結果

(最大長さ)
No. 1 : 約 5 mm
(深さ)
浅い傷と評価

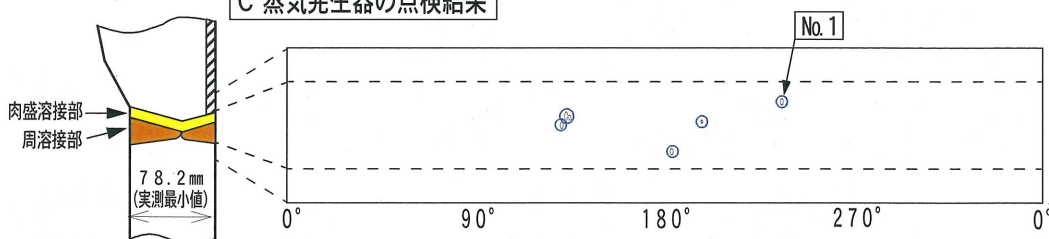
C 蒸気発生器の点検結果

(最大長さ)
No. 1 : 約 8 mm
(深さ)
浅い傷と評価
