[蒸気漏洩箇所]

- 4次過熱器管※の1本に破口を確認

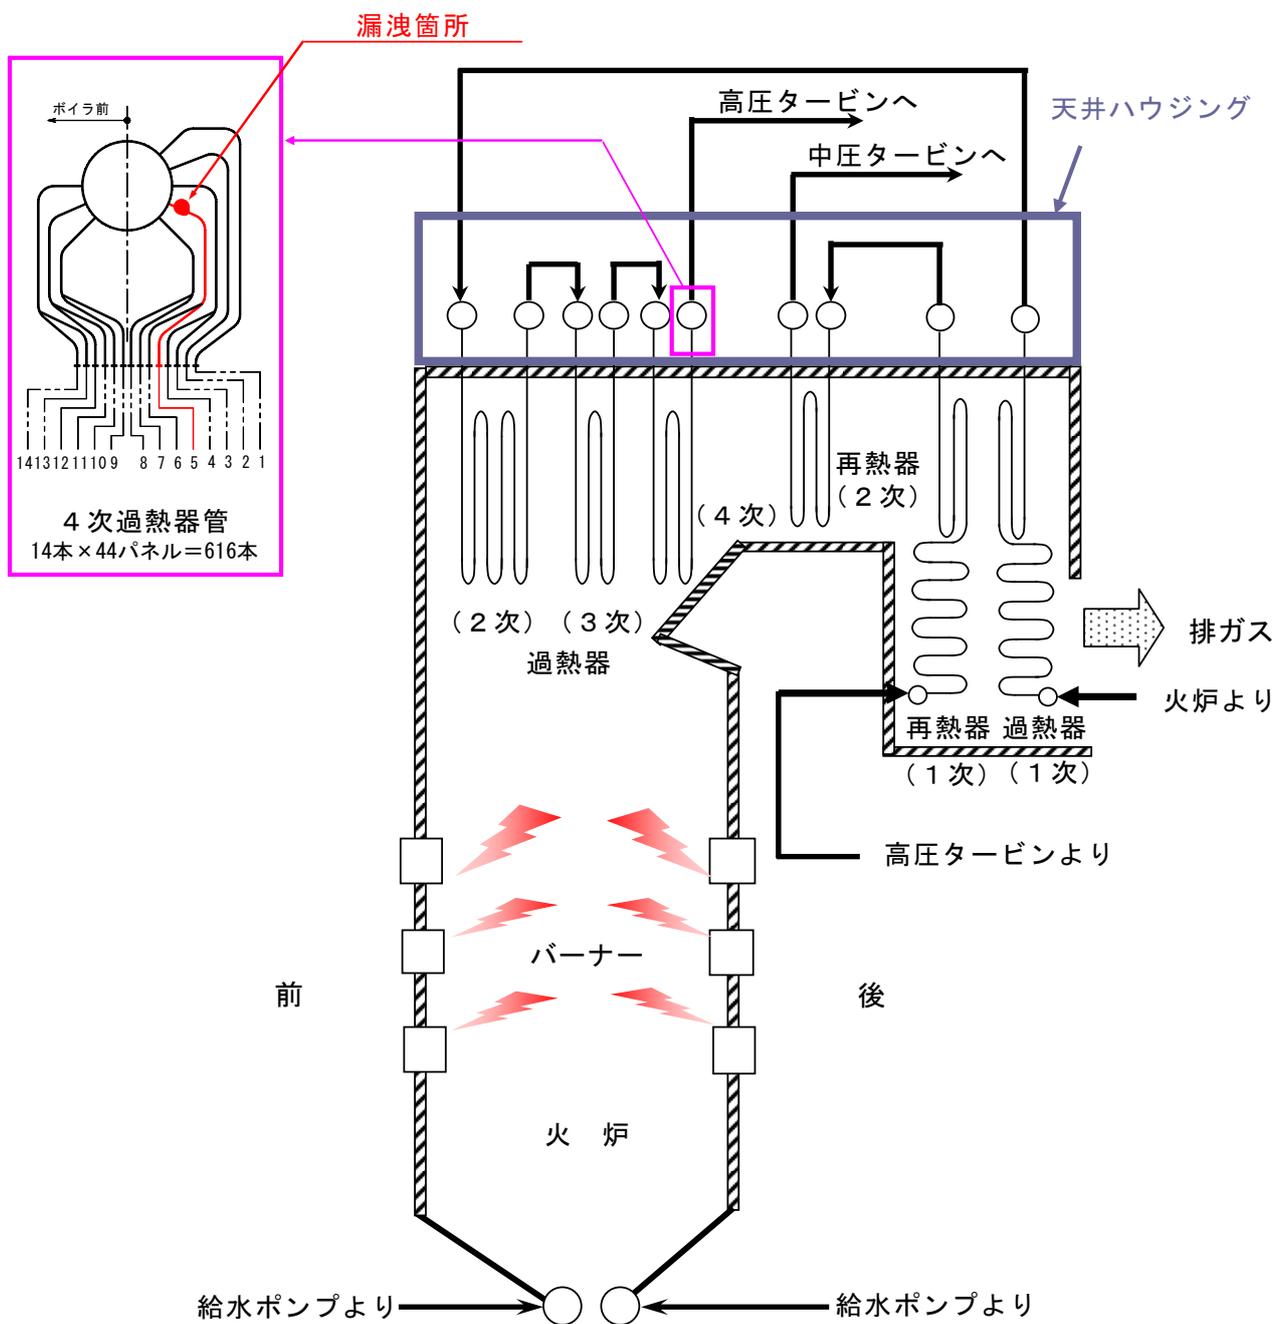
ボイラー断面図

漏洩管仕様

材 質：発電ボイラー用ステンレス鋼管

サイズ：外径 45.0mm×厚み 7.7mm

工場での管の加工時（位置の調整）において管の一部が局部加熱されたことで、その熱の影響を受けた箇所の材料組織が変化し材料強度が低下した。（当該管は材料の特性上、熱の影響を受けると材料強度が低下する。）

この状態でボイラーを運転した結果、想定よりも短時間で高温クリープ※が進展し、損傷に至ったものと考えられる。

- 漏洩管 1 本及び類似箇所の点検において高温クリープによるひずみの増大が確認された管 28 本（合計 29 本）について、新管に取替を実施した。
- 今後、定期検査等にあわせて管の健全性を確認する。
