[損傷箇所]

- 非常调速装置付近の軸が折損（平成 23 年 8 月停止時の損傷箇所と同様）
※ 非常调速装置：蒸気タービンの回転数が異常上昇した場合に蒸気タービンを非常停止させる装置
- 主油ポンプ油切りにき裂、取付ボルトが脱落
- 主油ポンプケーシングにき裂、シールリングにき裂

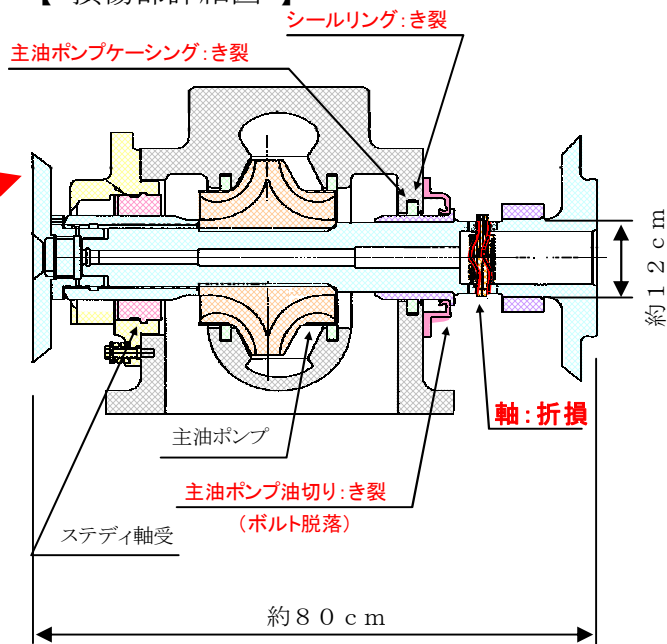
【 損傷部詳細図 】

軸の損傷箇所に腐食が発生し材料強度が低下したこと及び通常運転に伴う応力に更なる応力が加わったことで、軸にき裂が発生し損傷に至ったものと推定される。

- ・ 損傷軸を新製取替

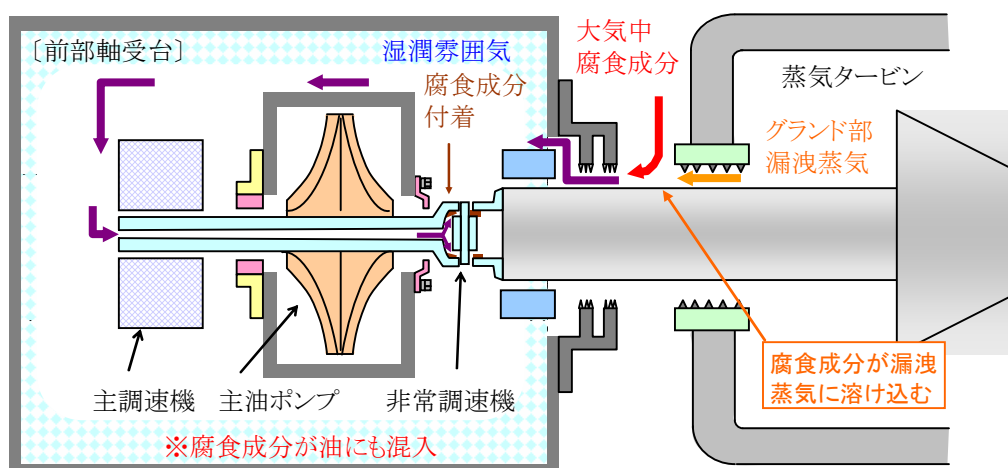
○ 腐食メカニズム

蒸気タービンからの漏洩蒸気が大気中の腐食成分を伴い前部軸受台に侵入。軸の内部に入り損傷部位付近で凝縮し、腐食発生。

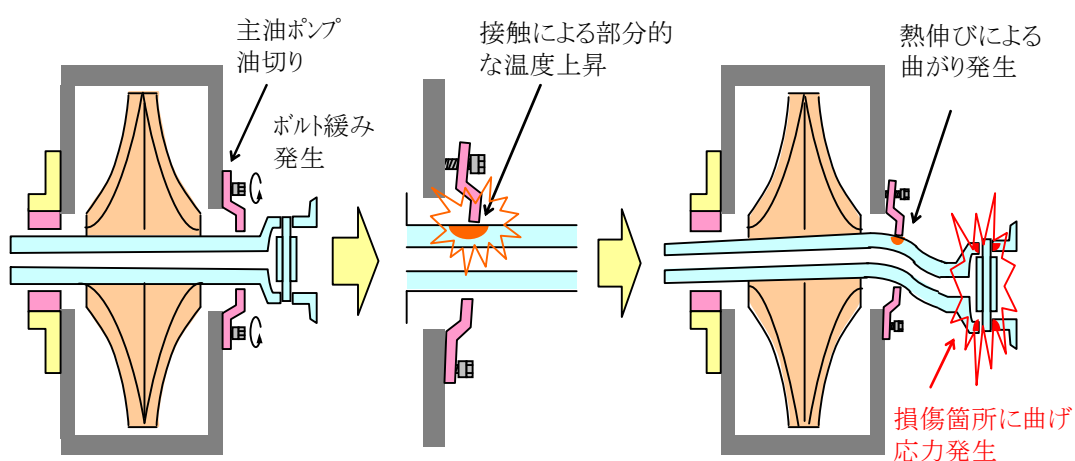
○ 可能性のある更なる応力

主油ポンプの油切りのボルトが緩み損傷軸に接触。軸に部分的な温度上昇による熱伸びで曲がりが発生し、損傷箇所に曲げ応力が発生。
