苅田発電所新2号機

[損傷箇所及び処置]

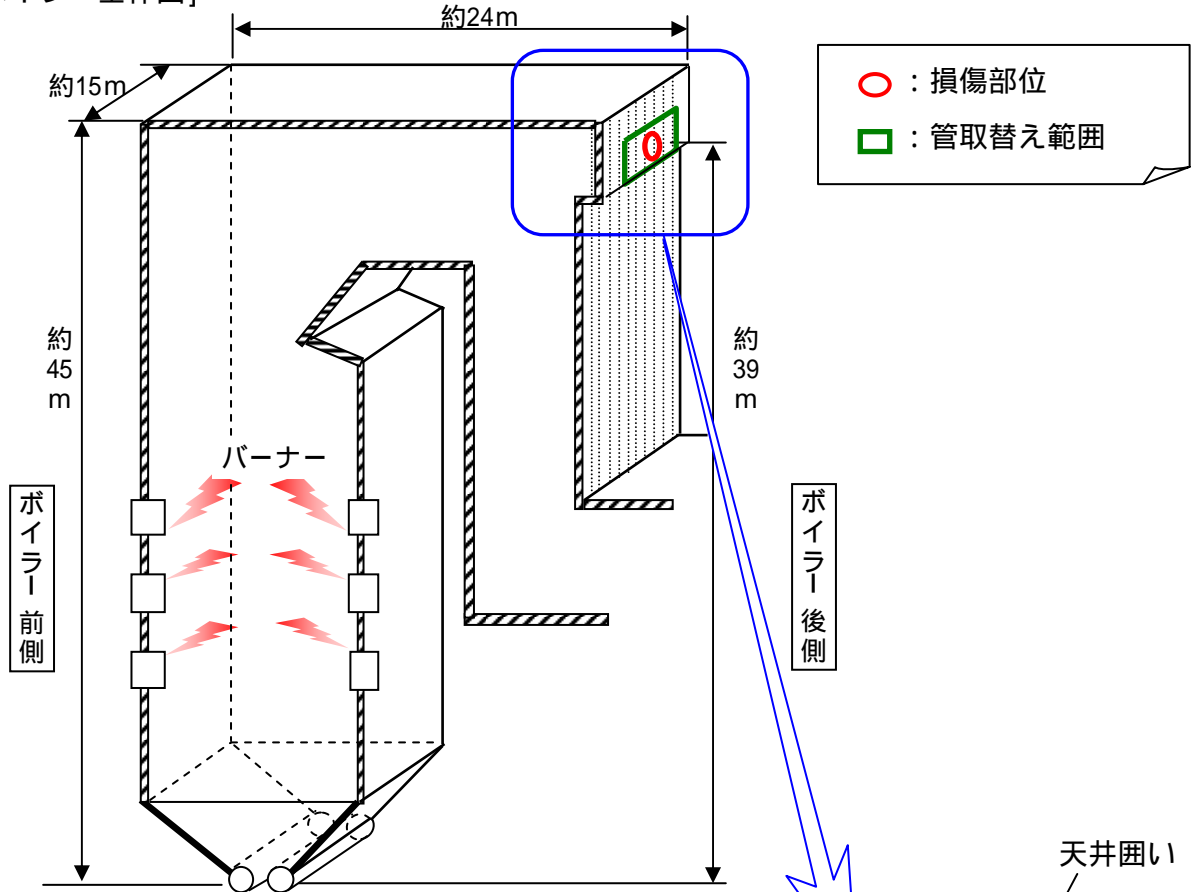
[ボイラー全体図]

- ボイラー後側高さ39mの位置にある管に穴径約1mmの破孔を確認した。
- 類似箇所の点検を実施した結果、腐食による著しい減肉管を確認したため計78本(漏洩管1本を含む)の取替えを実施した。

天井囲い部の一部が腐食し、雨水が浸入
経年的に管外面の腐食が進行し、破孔に至ったものと推定される。

- 天井囲い上部の雨水浸入の有無について定期的に確認する。
