A 充てん／高圧注入ポンプ主軸折損の調査結果(概要)

川内1号機 充てん／高圧注入ポンプ概要図

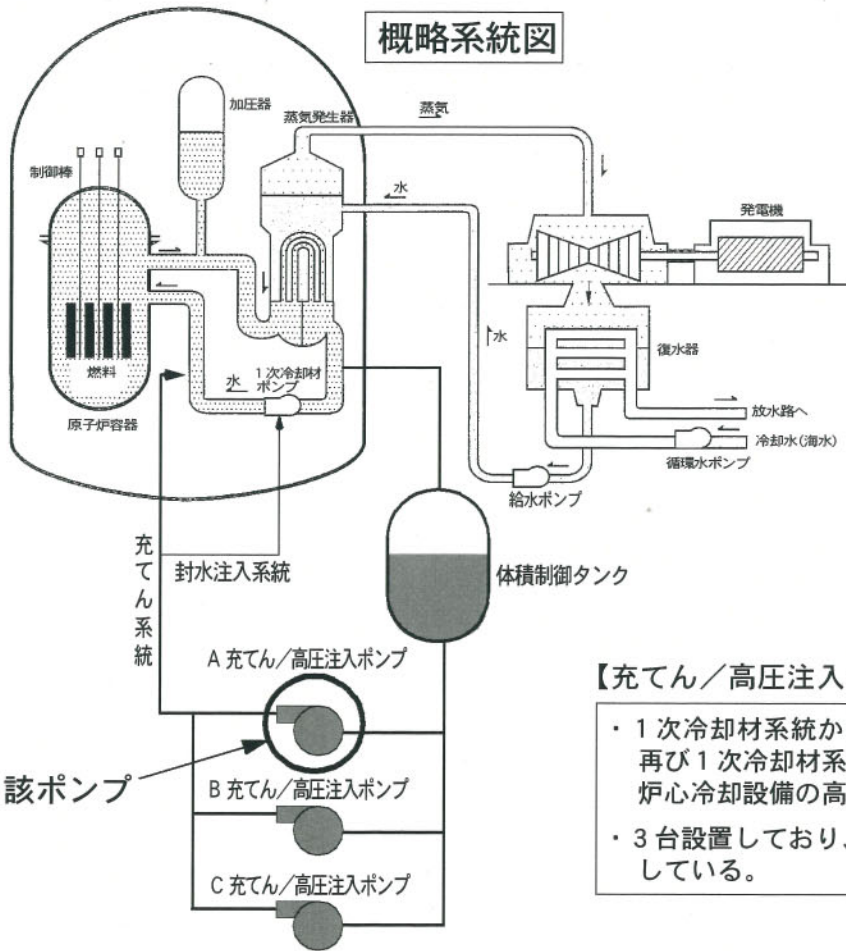
○充てん／高圧注入ポンプ
型式：横置うず巻式
台数：3台
容量(通常時)：45.4 m ³ /h
容量(安全注入時)：147 m ³ /h
最高使用圧力：18.8 MPa
最高使用温度：150℃
揚程(通常時)：約1770 m
揚程(安全注入時)：約732 m
本体材料：ステンレス鋼
