〔第5号ボイラー〕

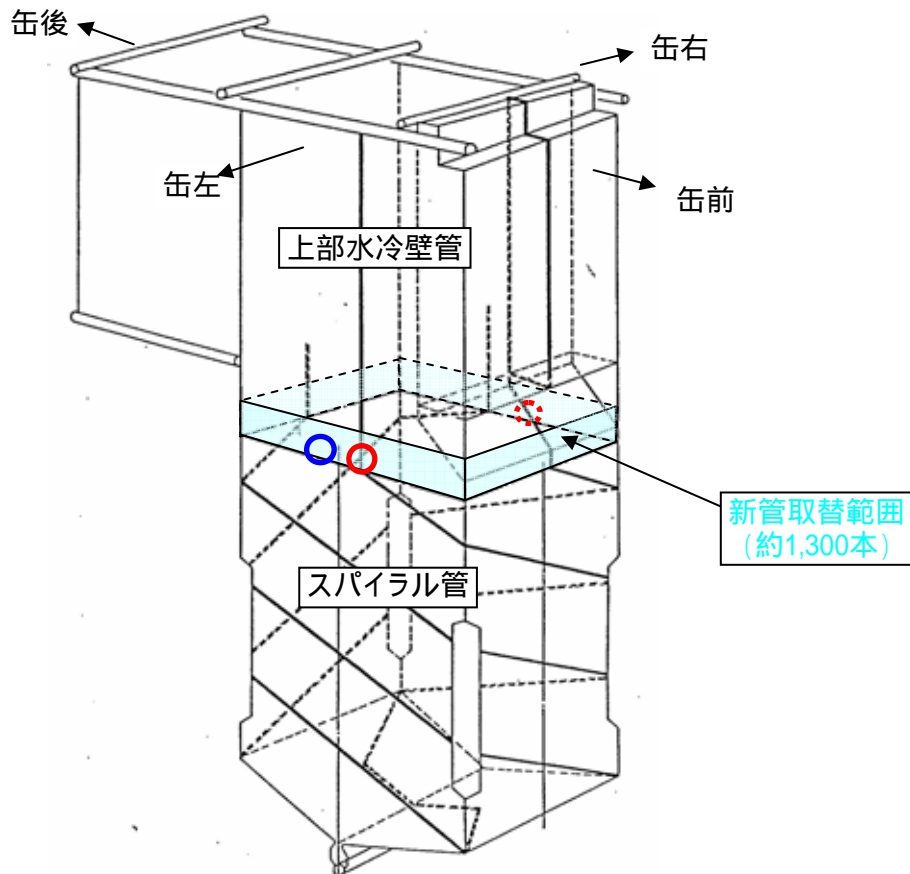
- ボイラー側面の管の内面に、スケール(酸化鉄)が局所的に付着、堆積し、管(チューブ)の温度が上昇し熱応力が発生。
- その熱応力が起動停止及び負荷変化により繰返し発生したことによる疲労で亀裂が発生・進展し損傷したものと想定される。

- 損傷箇所及び類似管(同様の高さの管)の全数(約1,300本)を、新管に取替実施。
